Inventário de Proteção do Acervo Cultural do Município de
Machado - Minas Gerais - Brasil

ESTRUTURA ARQUITETÔNICA E URBANÍSTICA

EAU - 06

3. **Designação:** Ginásio Poliesportivo Dr. Tancredo de Almeida Neves

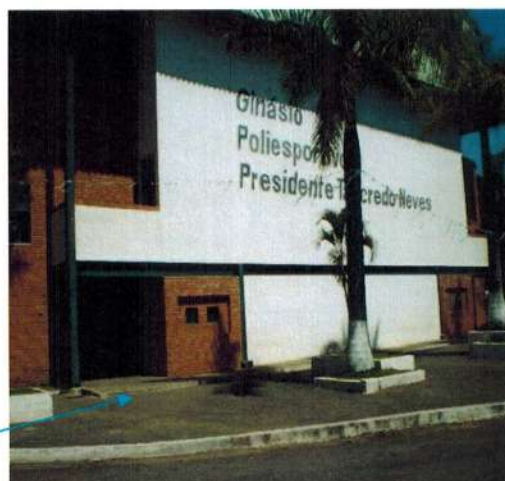
Vista frontal do Ginásio Poliesportivo.

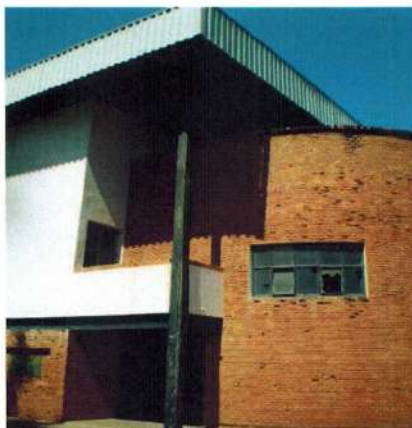
Entrada principal do ginásio.

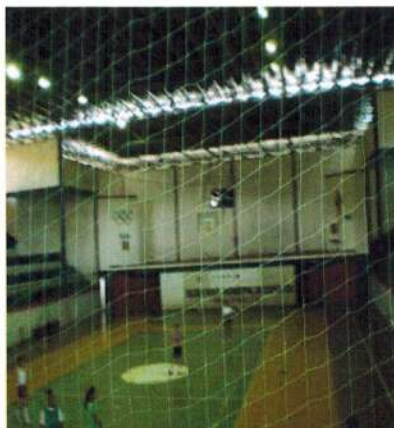
Vista interna – quadra poliesportiva

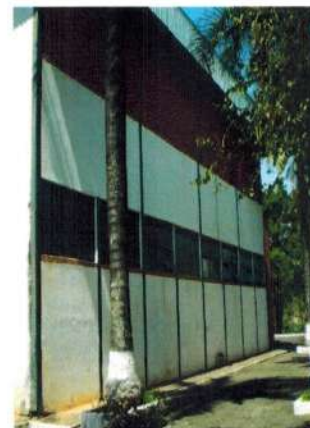
Fachada lateral direita

15. Análise do Estado de Conservação: O prédio apresenta estado de conservação regular, embora não tenham sido registrados comprometimentos pelo aparecimento de patologias. Foram observadas sujidades superficiais nos revestimentos da alvenaria, bem como o descolamento da cerâmica que reveste parte da fachada. Alguns vãos encontram-se sem fechamento, tendo seus vidros sido quebrados por ação de vandalismo.

16. Fatores de Degradação: Os fatores observados são decorrentes da ação do tempo, desgaste natural dos materiais, vandalismo, além de falta de manutenção periódica do bem.

17. Medidas de Conservação: Deve ser feita uma manutenção constante após serem sanados os danos existentes nas fachadas, tais como: reposição das peças faltantes no revestimento, substituição dos vidros quebrados e repintura.

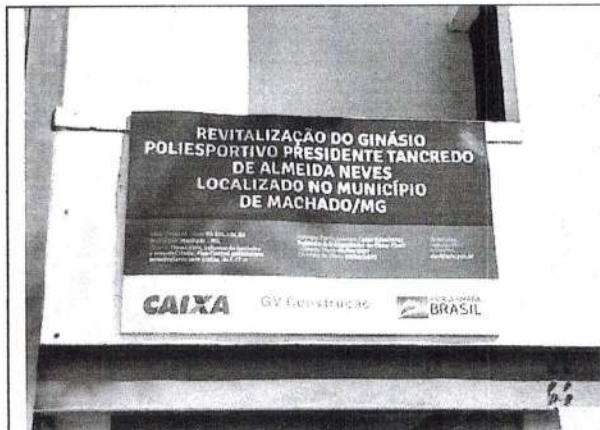
Imagem 03: Placa provisória, alusiva ao processo de reforma, financiada pelo Governo Federal, pelo qual o espaço passou entre os meses de maio e agosto de 2020. **Foto:** Hugo Rocha. **Data:** julho/2020.

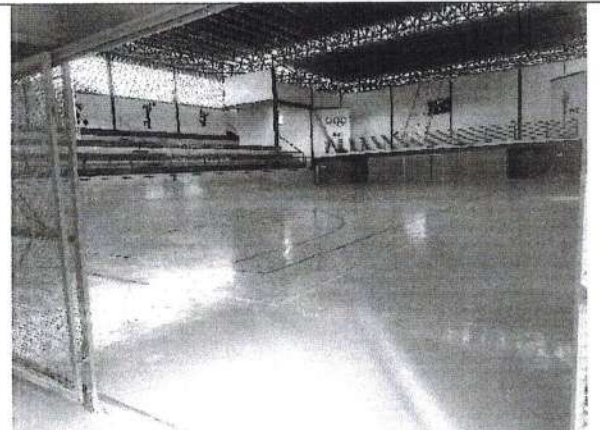
Imagem 04: Espaço interior do ginásio. Detalhe para o piso emborrachado, próprio para a prática esportiva, instalado no espaço na reforma ocorrida no ano de 2020. **Foto:** Hugo Rocha. **Data:** julho/2020.

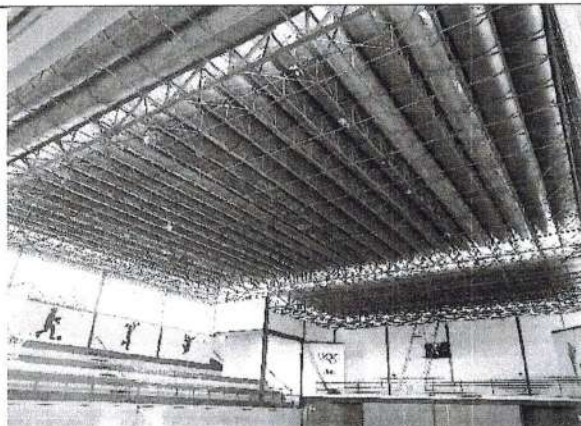
Imagem 05: Telhado da edificação, construído em estruturas metálicas, que foi totalmente reformado no ano de 2020. **Foto:** Hugo Rocha. **Data:** julho/2020.

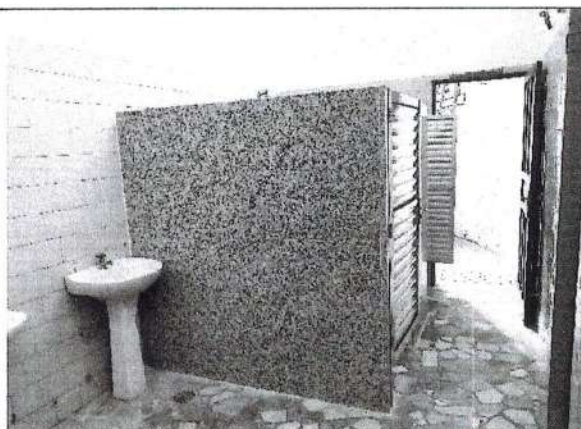
Imagem 07: Banheiros sociais do Ginásio Poliesportivo, reformados na intervenção ocorrida no presente ano. **Foto:** Hugo Rocha. **Data:** julho/2020.
