Ficha 01: Colégio Imaculada Conceição. Sede - Seção A – (BI)

ESTRUTURAS ARQUITETÔNICAS E URBANÍSTICAS

3 –Designação: Colégio Imaculada Conceição

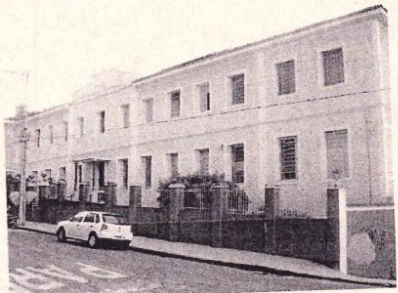
Figura 01 - Vista da fachada frontal.
Autoria: Anderson Silva
Data: janeiro de 2008
Acervo: Prefeitura Municipal

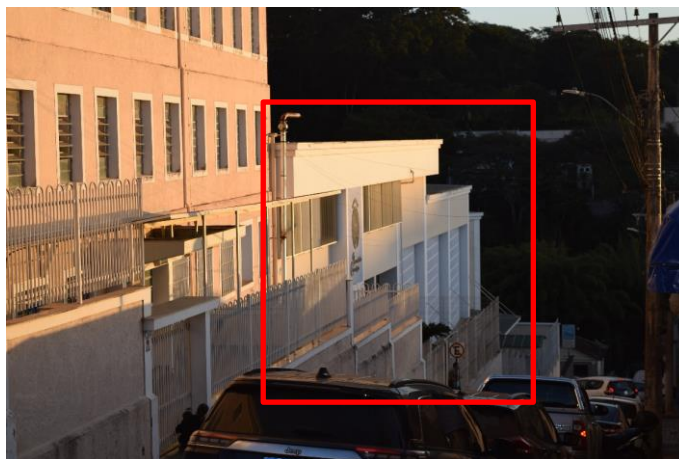
Imagem 03: Detalhe de parte das ampliações iniciadas em 2007. Fotografia de Jaíne Diniz Corrêa, mai/2023.
