**Ficha 02: Comércio localizado na Praça Antônio Carlos, nº 264, 270, 270A, 270B, 270C.
Sede - Seção A – (BI)**

ESTRUTURAS ARQUITETÔNICAS E URBANÍSTICAS

4- Endereço: Praça Antônio Carlos, 264, 270, 270A, 270B, 270C – Centro.

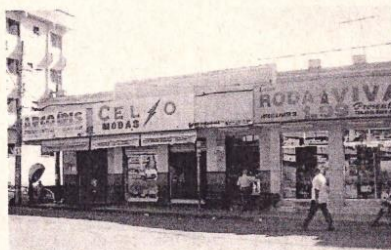
Figura 01 - Vista da fachada frontal.
Autoria: Anderson Silva
Data: janeiro de 2008
Acervo: Prefeitura Municipal

O estado de conservação o imóvel é bom. Não apresenta trincas que comprometam a integridade estrutural da edificação. A fachada frontal encontra-se com a pintura muito danificada, com grandes sujidades e fungos devido à falta de manutenção. Observam-se pequenas rachaduras verticais na fachada lateral esquerda devido à acomodação natural do terreno sem, no entanto, grandes preocupações. As marquises apresentam infiltrações e descolamentos do reboco. Há também grande presença de poluição visual.

Fazer pintura da fachada a fim de mantê-la com bom aspecto, sem manchas, descascamentos ou bolores. Revisão estrutural da marquise com colocação de reforço de malha estrutural, se necessário. Colocação de manta impermeabilizante na parte superior. Colocação adequada de calhas e rufos para o escoamento da água da chuva. Retirada de elementos que interfiram no aspecto arquitetônico do imóvel, como toldos e placas desproporcionais.

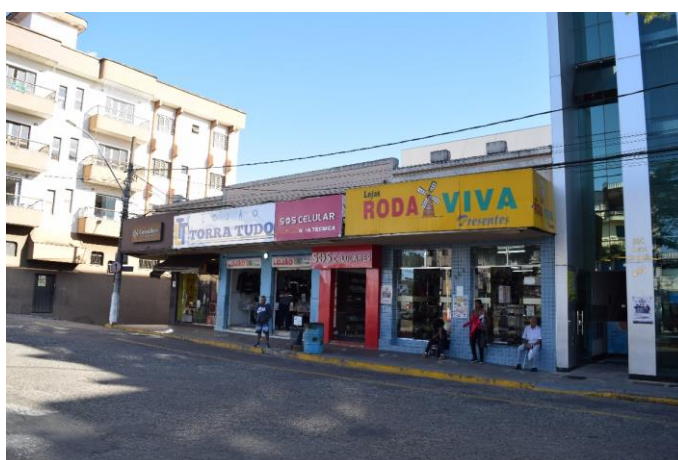
Imagem 01: Imóvel comercial na Praça Antônio Carlos. Fotografia de Jaíne Diniz Corrêa, mai/2023.

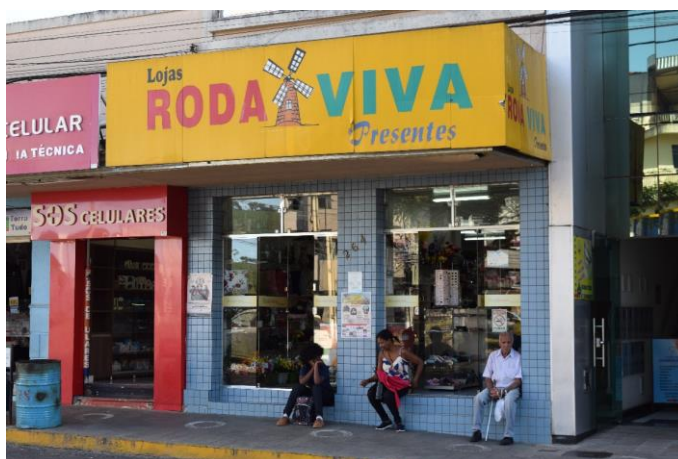
Imagem 02: Fachadas das lojas. Fotografia de Jaíne Diniz Corrêa, mai/2023.

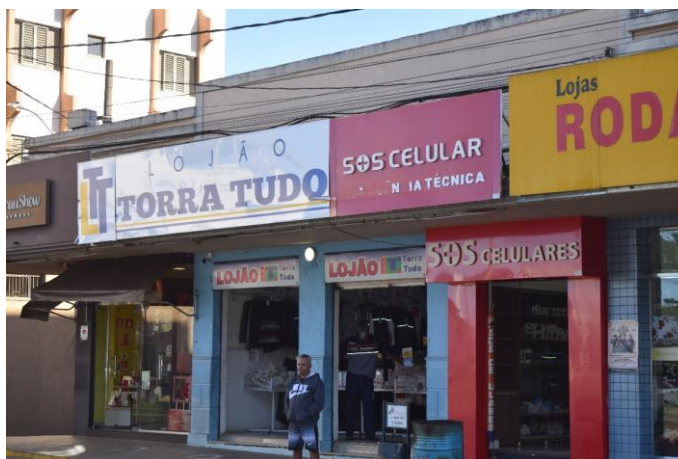
Imagem 03: Fachadas das lojas. Fotografia de Jaíne Diniz Corrêa, mai/2023.

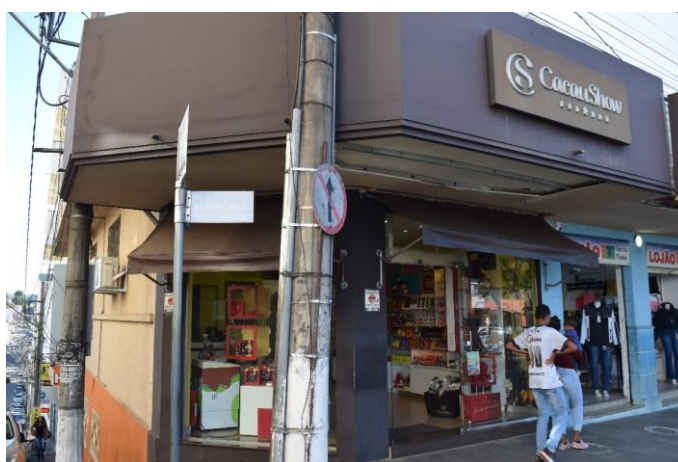
Imagem 04: Fachadas das lojas. Fotografia de Jaíne Diniz Corrêa, mai/2023.

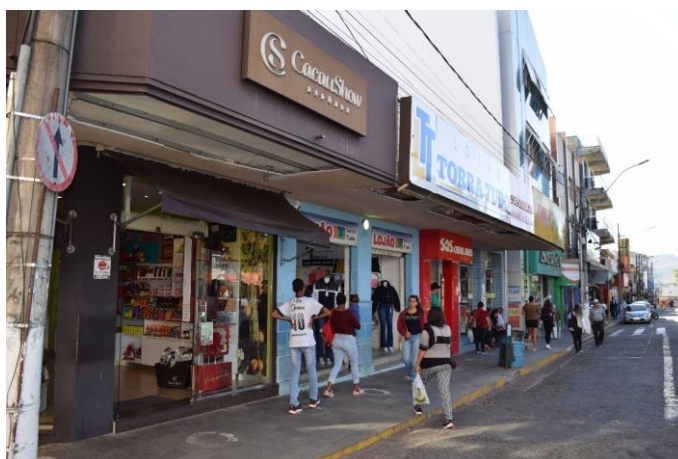
Imagem 05: Imóvel comercial na Praça Antônio Carlos. Fotografia de Jaíne Diniz Corrêa, mai/2023.

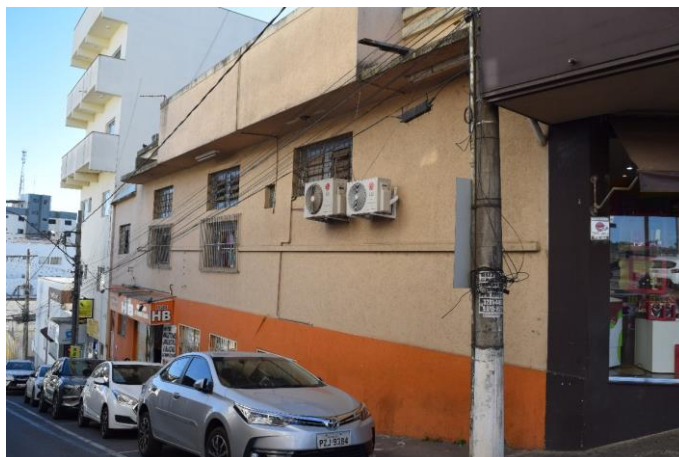
Imagem 06: Fachada para a Rua Irmão Arnaldo Isidoro. Fotografia de Jaíne Diniz Corrêa, mai/2023.

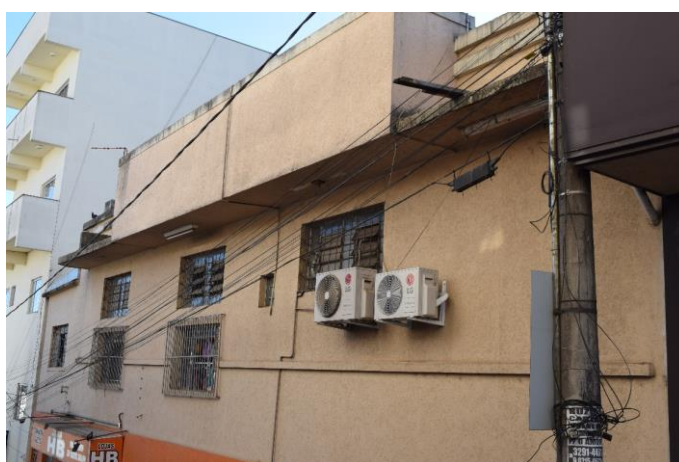
Imagem 07: Fachada para a Rua Irmão Arnaldo Isidoro. Fotografia de Jaíne Diniz Corrêa, mai/2023.

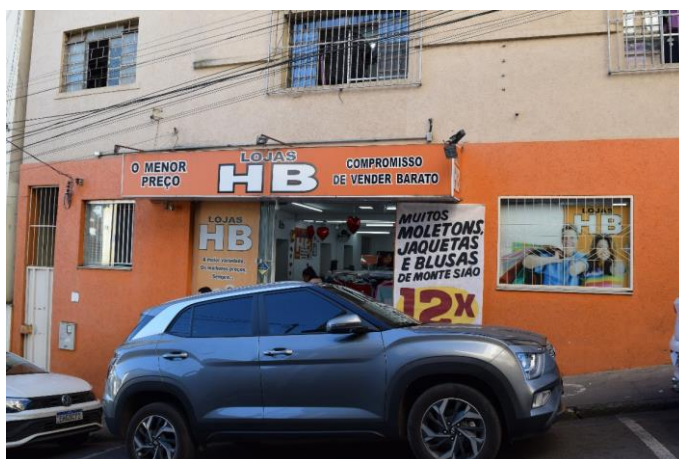
Imagem 08: Entrada da loja HB. Fotografia de Jaíne Diniz Corrêa, mai/2023.
