Ficha 04: Igreja de Santo Exedito – (BI)

Inventário de Proteção do Acervo Cultural do Município de Machado - Minas Gerais - Brasil

ESTRUTURA ARQUITETÔNICA E URBANÍSTICA		EAU – 03
1. Município: Machado.	2. Distrito: Sede.

3. Designação: Igreja de Santo Exedito.		
4. Endereço: Av. Oscar de Paiva Westin nº 700 – Bairro Jardim Floresta.		
5. Propriedade / Situação de Propriedade: Privada - Eclesiástica: Mitra Diocese de Guaxupé.

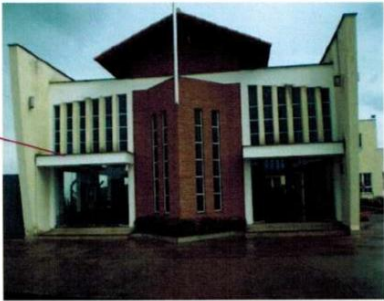
Planta Cadastral de Machado	Vista da Igreja de Santo Exedito Foto: Marisa Vieira (15/10/2009)

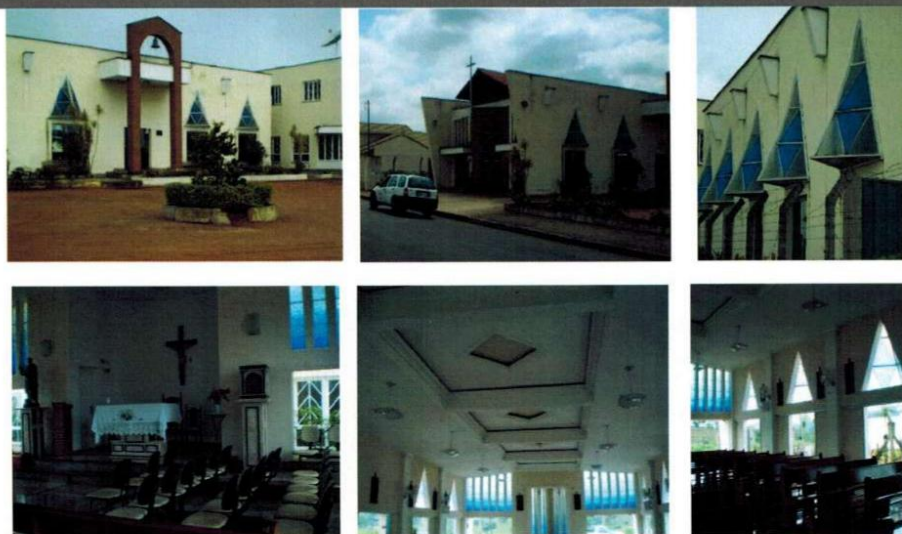
Vistas Gerais da Igreja
Fotos: Marisa Vieira (15/10/2009)

15. Análise do Estado de Conservação: O bem encontra-se em excelente estado de conservação, não havendo comprometimento pelo aparecimento de patologias. Apresenta todos os elementos físico-estruturais em bom funcionamento. Foram verificadas sujidades superficiais no revestimento das fachadas não oferecendo, no entanto, prejuízo em sua integridade estético-formal.

17. Medidas de Conservação: Manutenção preventiva.

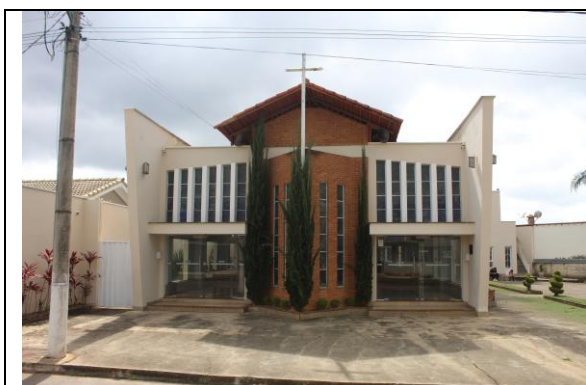
Imagem 01: Fachada principal da Igreja. Fotografia de Jaíne Diniz Corrêa, nov/2025. Seção 1 – Seção B

Estado de conservação: O bem encontra-se em excelente estado de conservação, não havendo comprometimento pelo aparecimento de patologias. Apresenta todos os elementos físico-estruturais em bom funcionamento. Foram verificadas sujidades superficiais no revestimento das fachadas, não oferecendo, no entanto, prejuízo em sua integridade estético-formal.

Medidas preventivas: De forma geral, recomenda-se a manutenção periódica dos aspectos físicos, estruturais e compositivos da edificação.

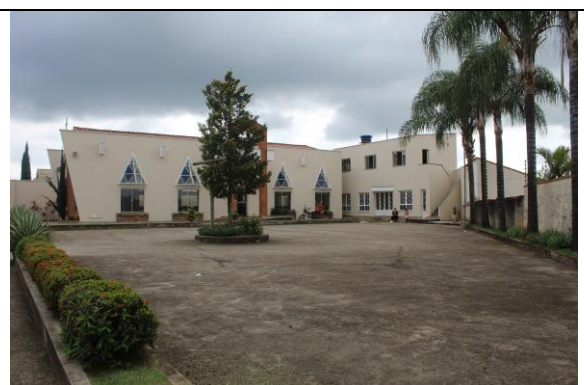
Imagem 02: Fachada lateral e pátio. Fotografia de Jaíne Diniz Corrêa, nov/2025. Seção 1 – Seção B

A única intervenção identificada refere-se ao espaço externo, onde o pátio foi cimentado, embora não tenha sido possível precisar a data dessa obra. As celebrações religiosas continuam sendo realizadas regularmente, uma vez por mês, sempre no dia 19, às 19h.

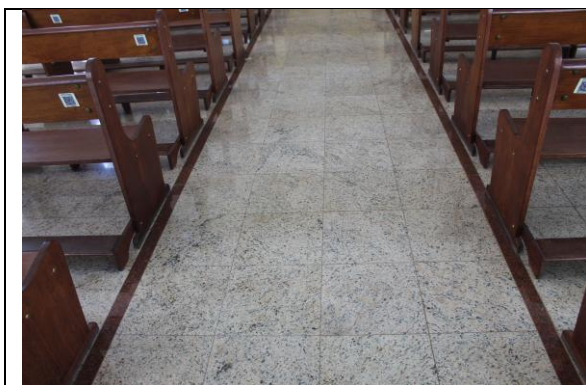
Imagem 04: Detalhes do piso. Fotografia de Jaíne Diniz Corrêa, nov/2025. Seção 1 – Seção B
