## Ficha 05: Residência Avenida Santa Cruz, nº 64 – (BI)

### PREFEITURA MUNICIPAL DE MACHADO

#### ESTRUTURAS ARQUITETÔNICAS E URBANÍSTICAS

### Atualização do Inventário – Dados da atualização

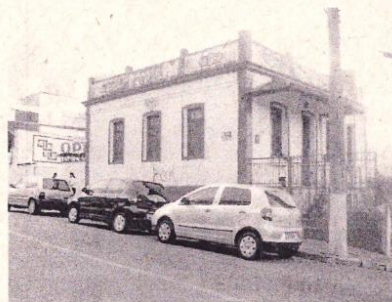
Figura 01 - Vista da fachada frontal e lateral.  
Autoria: Anderson Silva  
Data: janeiro de 2008  
Acervo: Prefeitura Municipal

**16- Análise do Estado de Conservação:** Pintura bastante deteriorada, com presença de sujidades em decorrência de intempéries e de pichações. São visíveis sujidades em algumas telhas. Janelas e portas possuem a estrutura em madeira em bom estado. Piso em bom estado e íntegro. Gradil sem presença de corrosão por ferrugem. Muro de fechamento do lote bastante comprometido, com trincas aparentemente estruturais. Parte superior do cunhal com perdas.

Rever a integridade estrutural do muro de divisa do lote. Repintar todas as fachadas da casa. Refazer elemento decorativo do cunhal. Fazer constantemente manutenção preventiva.

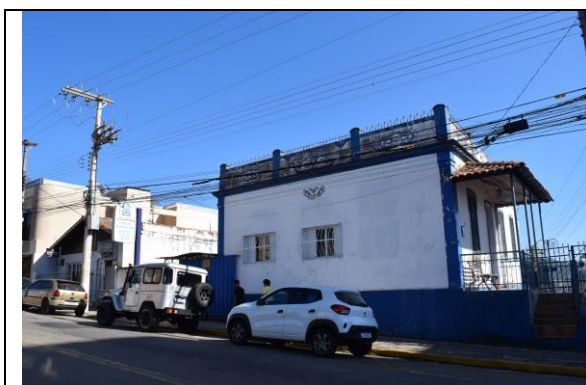
Imagem 01: Fachada do imóvel para a Avenida Santa Cruz. Fotografia de Jaíne Diniz Corrêa, mai/2024.

No ato da visita técnica não foi possível acessar o imóvel, portanto a presente atualização limita-se aos aspectos externos e as fachadas. No início de 2023 uma reforma foi feita na fachada para a Avenida Santa Cruz, nessa obra, das três janelas com caixilho de madeira, em guilhotina e vidro transparente liso, uma foi fechada com tijolo, rebocada e pintada e as outras duas foram substituídas por venezianas, com grade metálica.

**Estado de conservação:** O estado de conservação da fachada é considerado regular. Não possui aparentes fragilidades estruturais que estejam visíveis, assim como danos que a comprometam, entretanto, traz patologias relacionadas à exposição às intempéries, como manchas negras, acúmulo de limo, sujidades aderidas, trincas e fissuras nos revestimentos, principalmente nos planos de alvenaria, assim como pequenas perdas de partes pontuais. Percebe-se, principalmente próximo a cobertura e na base, grau acentuado de manchas de umidade, assim como de formação biológica causada pelo excesso de umidade.

**Medidas preventivas:** De forma geral, recomenda-se a manutenção periódica dos aspectos físicos, estruturais e compositivos da edificação.

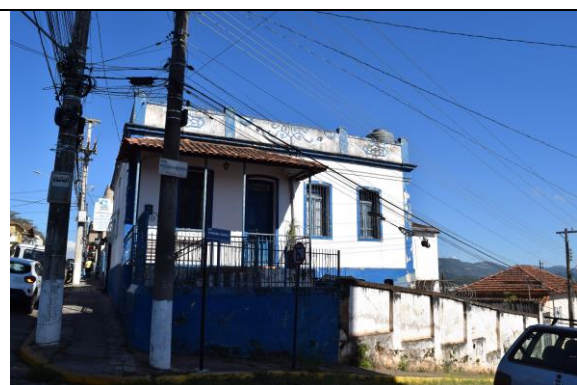
Imagem 02: Fachada para a Rua Mal. Floriano Peixoto. Fotografia de Jaíne Diniz Corrêa, mai/2024.

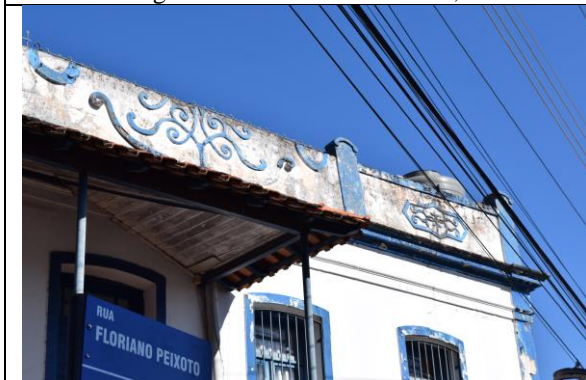
Imagem 03: Detalhes do imóvel. Fotografia de Jaíne Diniz Corrêa, mai/2024.

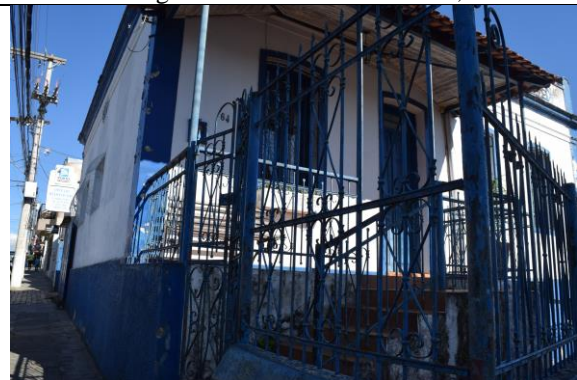
Imagem 04: Detalhes do imóvel. Fotografia de Jaíne Diniz Corrêa, mai/2024.

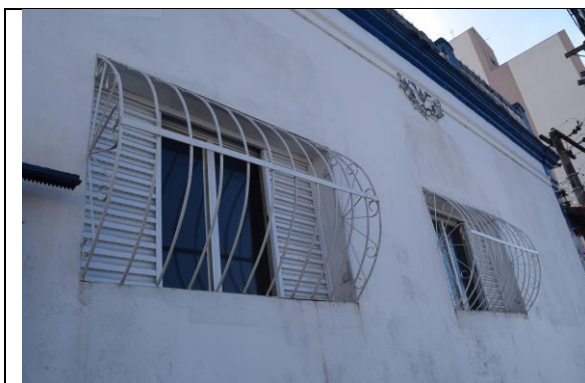
Imagem 04: Janelas que foram colocadas em 2023.  
Fotografia de Jaíne Diniz Corrêa, mai/2024.

**Descrição:** Os dados descritivos do bem encontram-se na ficha anterior anexada a esse inventário. A única alteração diz respeito a fachada para a Avenida Santa Cruz, em que das três janelas com caixilho de madeira, em guilhotina e vidro transparente liso, uma foi fechada com

tijolo, rebocada e pintada e as outras duas foram substituídas por venezianas, com grade metálica.

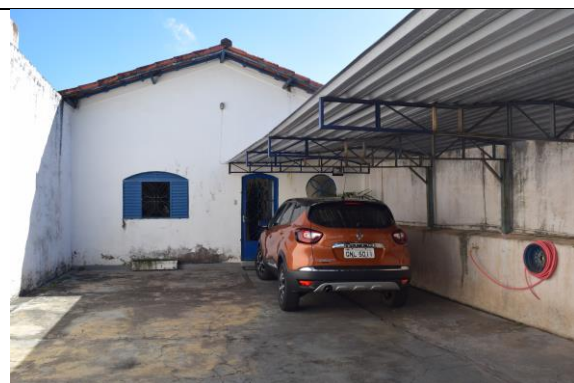
Imagem 05: Acesso para a Opipari Corretora de Seguros, localizada na lateral da edificação.  
Fotografia de Jaíne Diniz Corrêa, mai/2024.
