**Ficha 07: Residência Rua Astolfo Pio, nº 190 – (BI)**

**ESTRUTURAS ARQUITETÔNICAS E URBANÍSTICAS**

### Atualização do Inventário – Dados da atualização

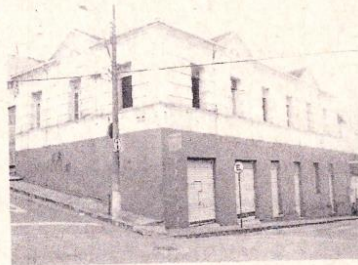
Figura 01 - Vista das fachadas frontal e lateral.  
Autoria: Anderson Silva  
Data: janeiro de 2008  
Acervo: Prefeitura Municipal

A edificação apresenta-se íntegra, em bom estado de conservação e sem presença de trincas profundas que denotem abalo estrutural. Porém em relação ao acabamento, observou-se desgaste da pintura, sendo falha em alguns lugares. Há presença de vandalismo com pichações.

Repintura de toda a edificação e adoção de manutenção preventiva e corretiva.

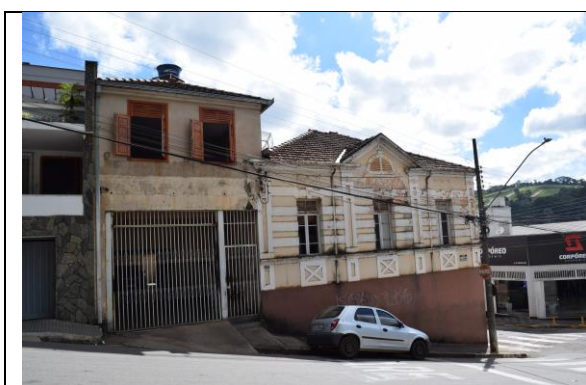
Imagem 01: Fachada principal do imóvel. Fotografia de Jaíne Diniz Corrêa, mai/2024.

**Estado de conservação:** O estado de conservação da fachada é considerado regular. Não possui aparentes fragilidades estruturais que estejam visíveis, assim como danos que a comprometam, entretanto, traz patologias relacionadas à exposição às intempéries, como manchas negras, acúmulo de limo, sujidades aderidas, trincas e fissuras nos revestimentos, principalmente nos planos de alvenaria, assim como pequenas perdas de partes pontuais. Percebe-se, principalmente próximo a cobertura, grau acentuado de manchas de umidade, assim como de formação biológica causada pelo excesso de umidade.

**Medidas preventivas:** De forma geral, recomenda-se a manutenção periódica dos aspectos físicos, estruturais e compositivos da edificação.

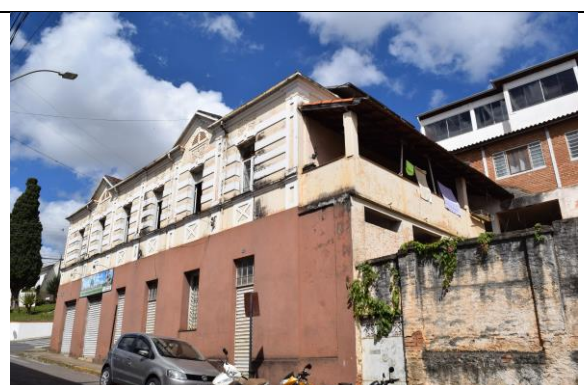
Imagem 02: Fachada lateral direita. Fotografia de Jaíne Diniz Corrêa, mai/2024.

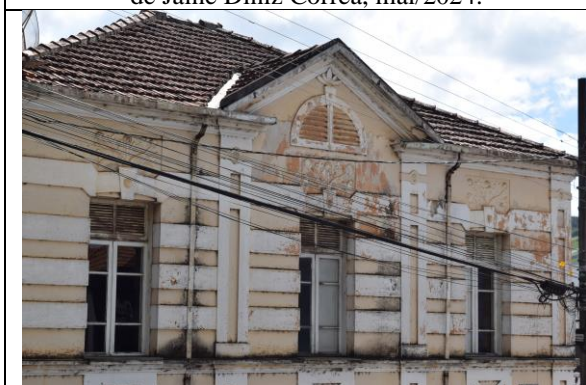
Imagem 03: Detalhes da fachada principal. Fotografia de Jaíne Diniz Corrêa, mai/2024.

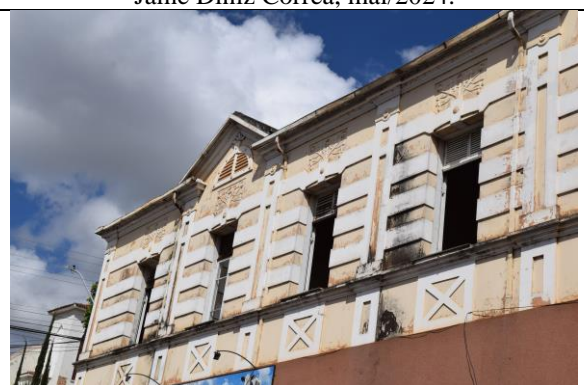
Imagem 04: Detalhes da fachada direita. Fotografia de Jaíne Diniz Corrêa, mai/2024.
