Ficha 08: Residência Rua Professor Francisco Rafael, nº 84 - (BI)

PREFEITURA MUNICIPAL DE MACHADO

ESTRUTURAS ARQUITETÔNICAS E URBANÍSTICAS

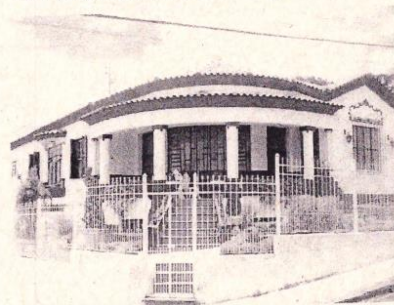
Figura 01 - Vista da fachada frontal.
Autoria: Anderson Silva
Data: janeiro de 2008
Acervo: Prefeitura Municipal

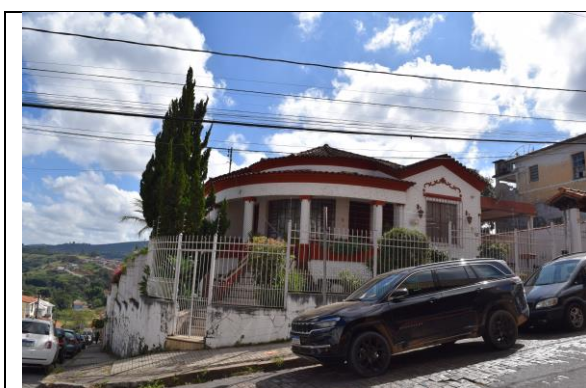
Imagem 01: Fachada principal do imóvel. Fotografia de Jaíne Diniz Corrêa, mai/2024.

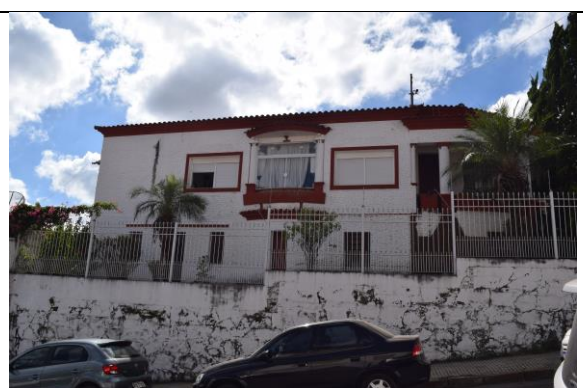
Imagem 02: Fachada lateral esquerda. Fotografia de Jaíne Diniz Corrêa, mai/2024.

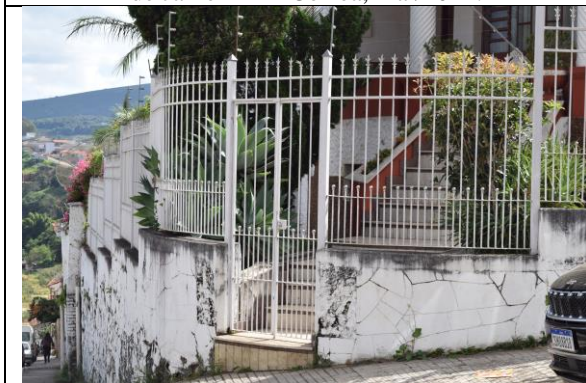
Imagem 03: Acesso ao imóvel. Fotografia de Jaíne Diniz Corrêa, mai/2024.

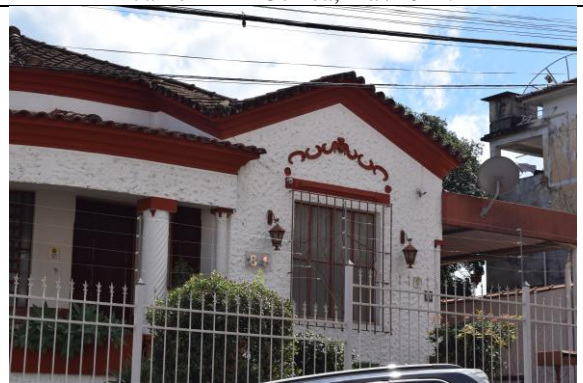
Imagem 04: Detalhes da fachada principal. Fotografia de Jaíne Diniz Corrêa, mai/2024.

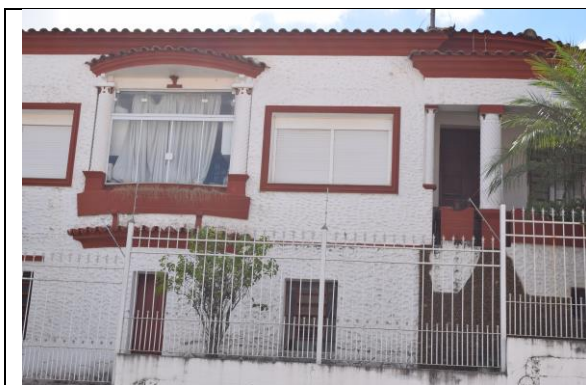
Imagem 05: Detalhes da fachada lateral. Fotografia de Jaíne Diniz Corrêa, mai/2024.

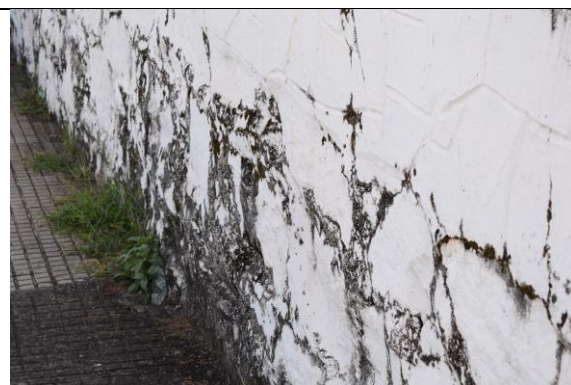
Imagem 06: Detalhes da base. Fotografia de Jaíne Diniz Corrêa, mai/2024.
