Ficha 06: Residência localizada na Rua Joaquim Teófilo, nº 55. Sede – Seção A – (BI)

PREFEITURA MUNICIPAL DE MACHADO

ESTRUTURAS ARQUITETÔNICAS E URBANÍSTICAS

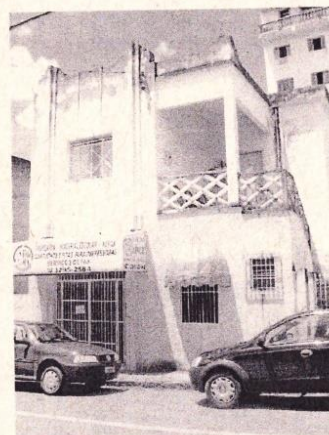
Figura 01 - Vista da fachada frontal.
Autoria: Anderson Silva
Data: janeiro de 2008
Acervo: Prefeitura Municipal

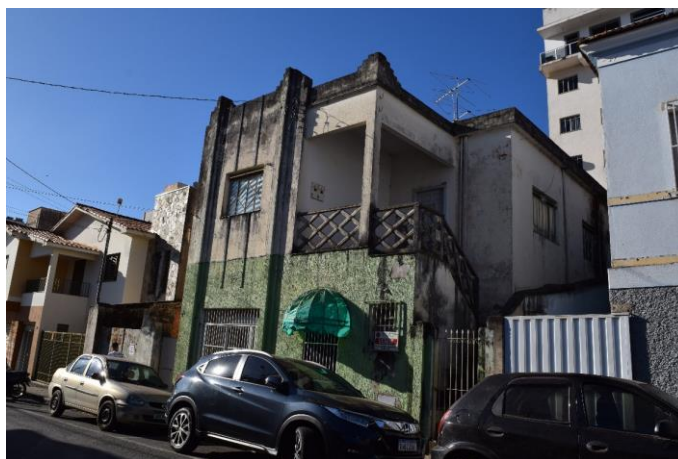
Imagem 01: Imóvel localizado à rua Joaquim Teófilo, nº 55. Fotografia de Jaíne Diniz Corrêa, mai/2023.

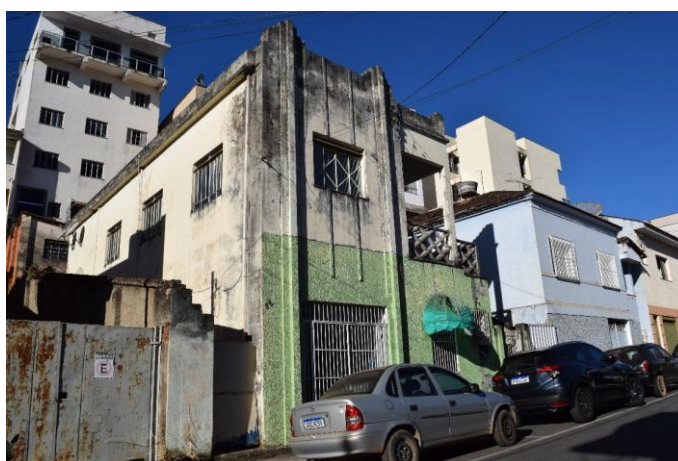
Imagem 02: Imóvel localizado à rua Joaquim Teófilo, nº 55. Fotografia de Jaíne Diniz Corrêa, mai/2023.

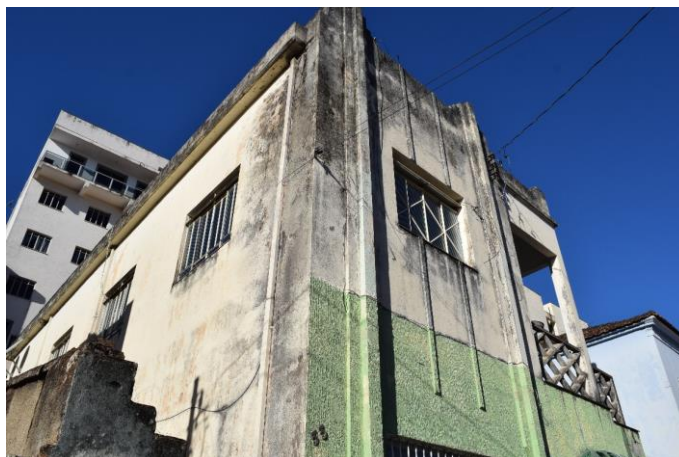
Imagem 03: Detalhes do imóvel. Fotografia de Jaíne Diniz Corrêa, mai/2023.

Estado de conservação: A edificação se mostra em estado regular de conservação. Não possui aparentes fragilidades estruturais que estejam visíveis, assim como danos que a comprometam, entretanto, traz patologias relacionadas à exposição às intempéries, como manchas negras, acúmulo de limo, sujidades aderidas, trincas e fissuras nos revestimentos, principalmente nos planos de alvenaria, assim como pequenas perdas de partes pontuais. Percebe-se, principalmente próximo a cobertura, grau acentuado de manchas de umidade, assim como de formação biológica causada pelo excesso de umidade.

Medidas preventivas: De forma geral, necessita de reparos, manutenção periódica e análise aprofundada sobre seu grau de estabilidade estrutural.

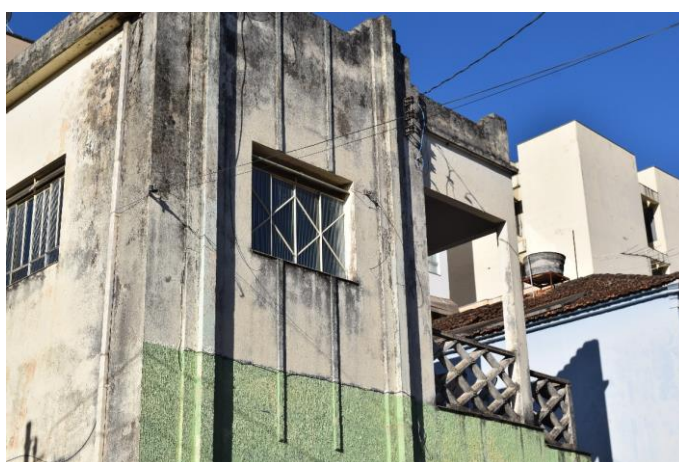
Imagem 04: Detalhes do imóvel. Fotografia de Jaíne Diniz Corrêa, mai/2023.

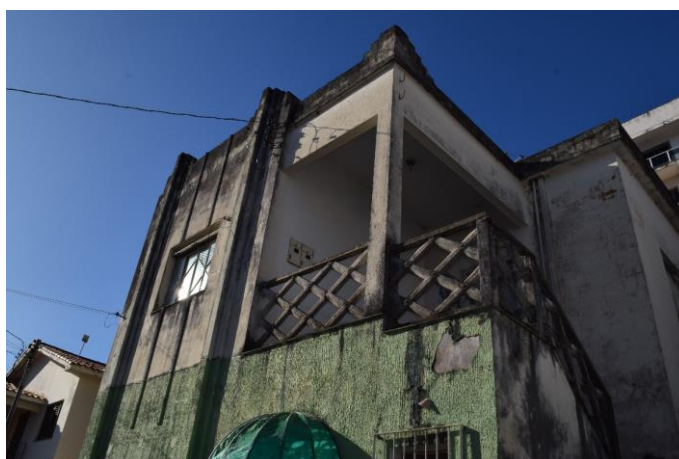
Imagem 05: Detalhes do imóvel. Fotografia de Jaíne Diniz Corrêa, mai/2023.
