Ficha 04: Capela de São Benedito. Sede - Seção A – (BI)

ESTRUTURAS ARQUITETÔNICAS E URBANÍSTICAS

- 1- **Município:** Machado
- 2- **Distrito:** Distrito
- 3- **Designação:** Igreja de São Benedito
- 4- **Endereço:** Praça São Benedito S/N
- 5- **Propriedade / situação de propriedade:** Eclesiástica
- 6- **Responsável:** Cônego Walter Maria Pulcinelli
- 7- **Situação de Ocupação:** Institucional

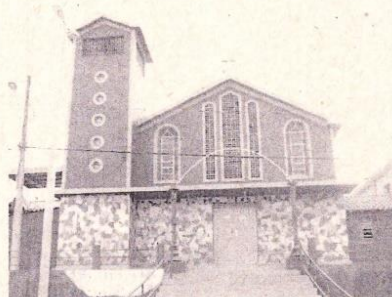
Figura 01 - Vista da fachada frontal.
Autoria: Anderson Silva
Data: janeiro de 2008
Acervo: Prefeitura Municipal

Edificação apresentando integridade estrutural. O piso apresenta várias trincas longitudinais devido à dilatação. O muro apresenta queda do reboco e descascamento.

Acomodação natural do terreno, assentamento inadequado do piso, intempéries, vandalismo e ações do tempo e do uso.

Refazer o reboco e repintar o muro, refazer o piso cimentado

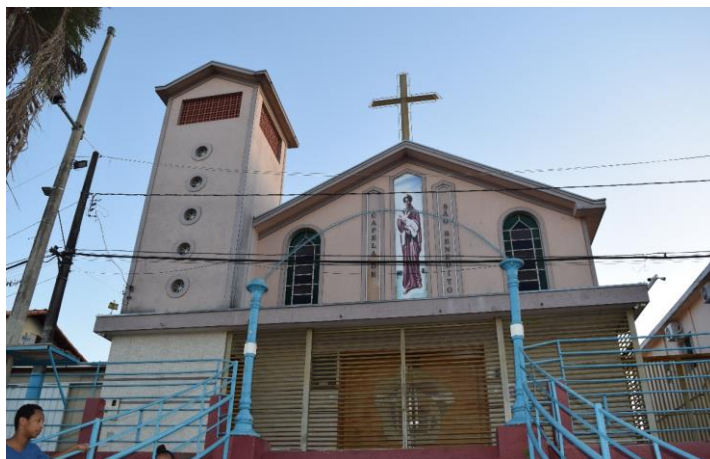
Imagem 02: Capela de São Benedito. Fotografia de Jaíne Diniz Corrêa, mai/2023.

Estado de conservação: O bem se encontra em bom estado de conservação. De forma geral, o imóvel não apresenta grandes fragilidades estruturais aparentes que o comprometam. Mostra apenas desgaste natural causado pela exposição constante às intempéries, assim como manchas enegrecidas (principalmente na base das alvenarias externas, devido às águas das chuvas).

Medidas preventivas: De forma geral, recomenda-se a manutenção periódica dos aspectos físicos, estruturais e compositivos da edificação.
