## Ficha 05: Imagem de Santo Exedito – (BM)

Relatório de Inventário do Município de  
Machado – Minas Gerais

### Atualização do Inventário – Dados da atualização

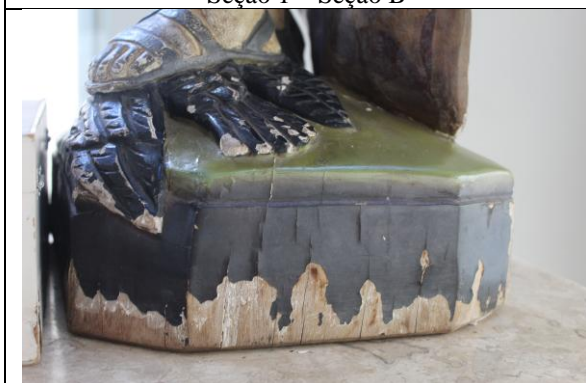
Imagem 03: Detalhes do estado de conservação da imagem. Fotografia de Jaíne Diniz Corrêa, nov/2025. Seção 1 – Seção B

**Estado de conservação:** O estado de conservação da imagem é considerado regular, apresentando desprendimento da policromia em diversas áreas, com exposição da madeira em alguns pontos, além de rachaduras e acúmulo de sujidades.

**Medidas preventivas:** De forma geral, recomenda-se higienização e intervenção por profissional técnico especializado.

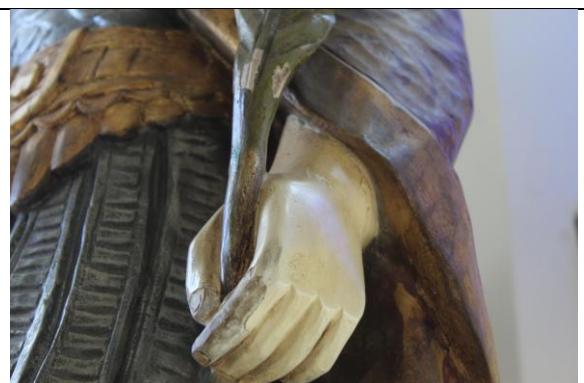
Imagem 04: Detalhes do estado de conservação da imagem. Fotografia de Jaíne Diniz Corrêa, nov/2025. Seção 1 – Seção B

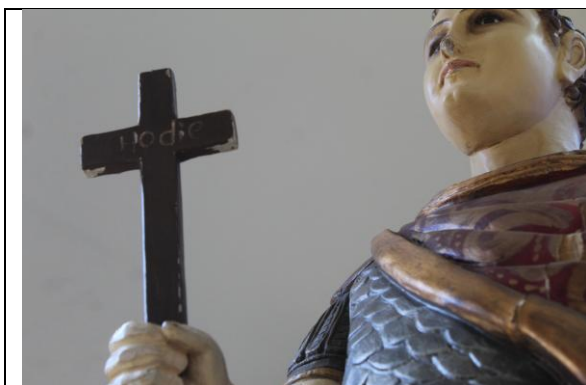
Imagem 05: Detalhes do estado de conservação da imagem. Fotografia de Jaíne Diniz Corrêa, nov/2025. Seção 1 – Seção B

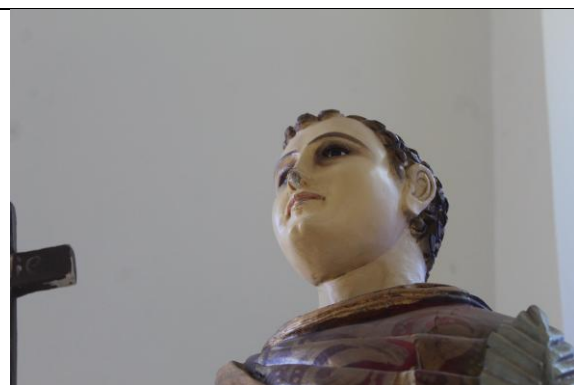
Imagem 06: Detalhes do estado de conservação da imagem. Fotografia de Jaíne Diniz Corrêa, nov/2025. Seção 1 – Seção B
